骏东木业增资扩产项目

水土保持方案报告表

(报批稿)

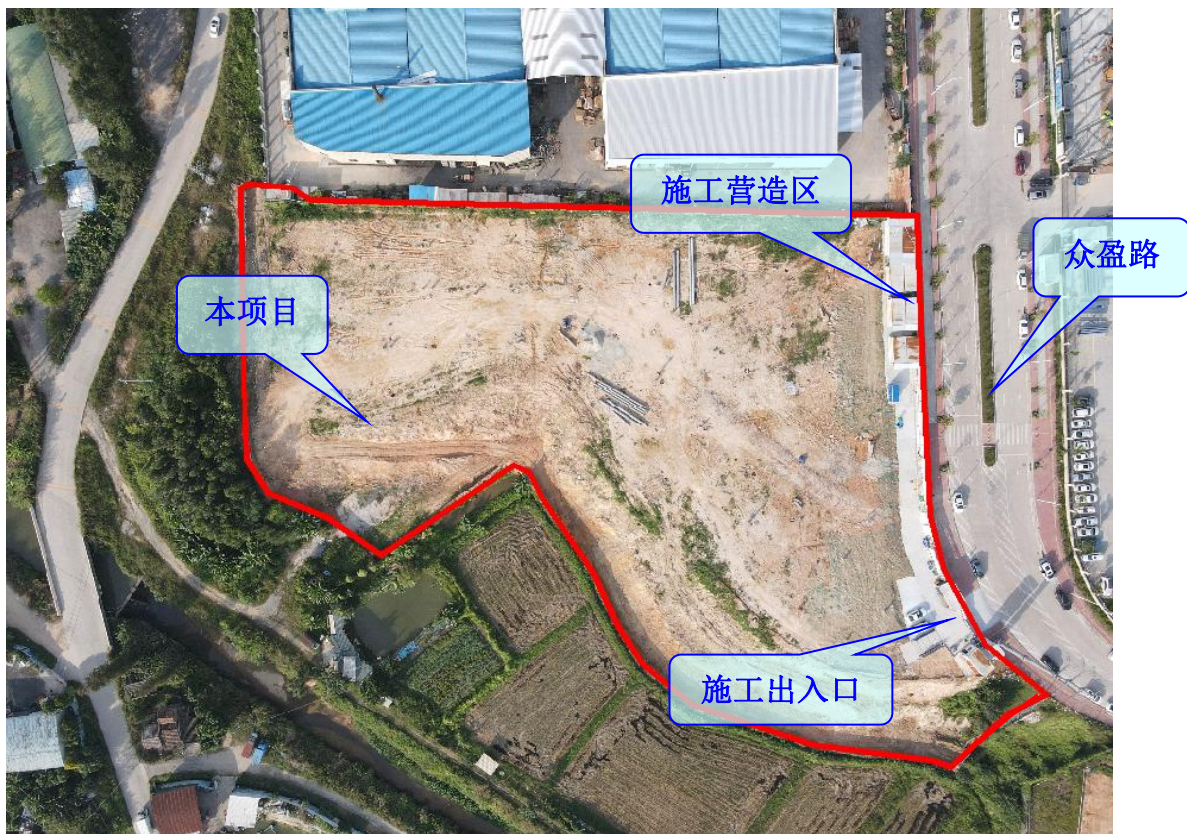
照片1 项目整体施工现状

截至本方案编制时，建设单位已在项目区四周布置施工围蔽，在东南侧布置施工出入口，在施工出入口布设1座洗车池，在东侧空地内布置施工营造区，总占地面积0.10hm²。目前，项目区基本处于裸露状态，且未实施排水沉沙及临时苫盖等水土保持临时措施，存在水土流失安全隐患。目前未实施水土保持措施，项目区土石方挖填尚未发生。

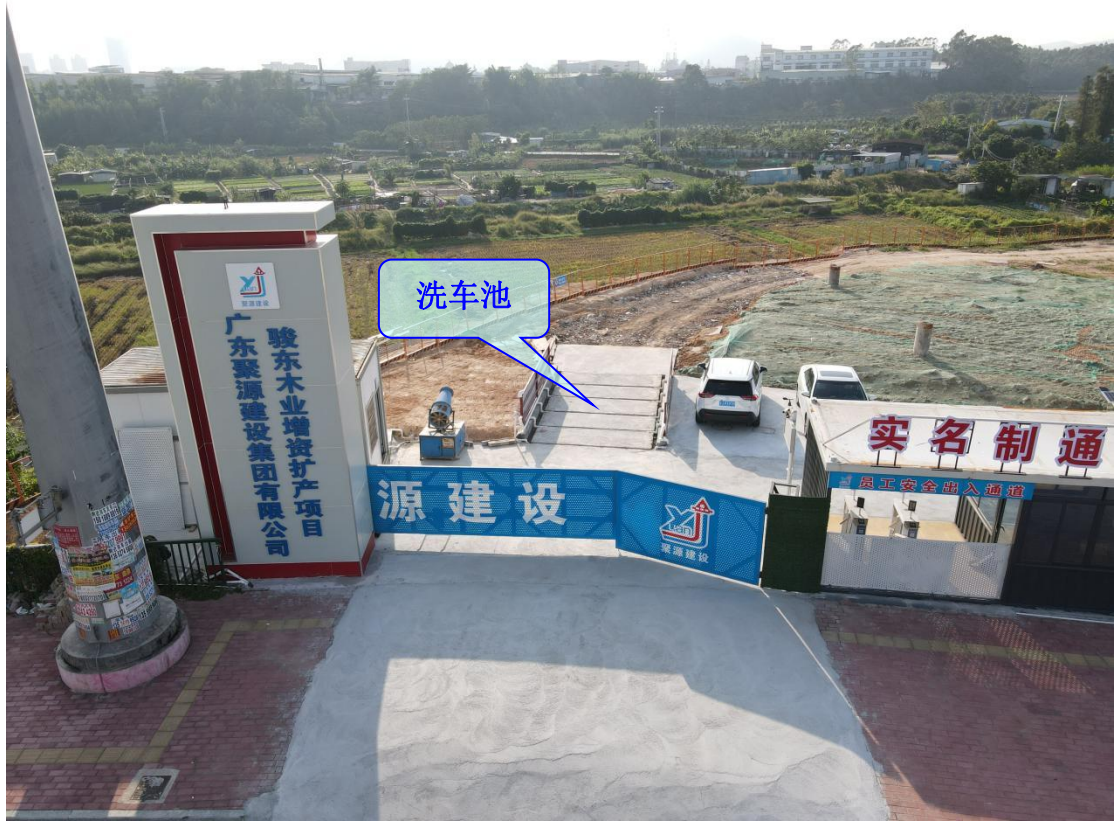
照片2 项目施工出入口

本项目共有1个施工出入口，位于项目区东南侧。
